Archeo-rapport 201

Het archeologisch onderzoek aan de Harenmolen te Borgloon

**Kessel-Lo, 2014
Studiebureau Archeologie bvba**

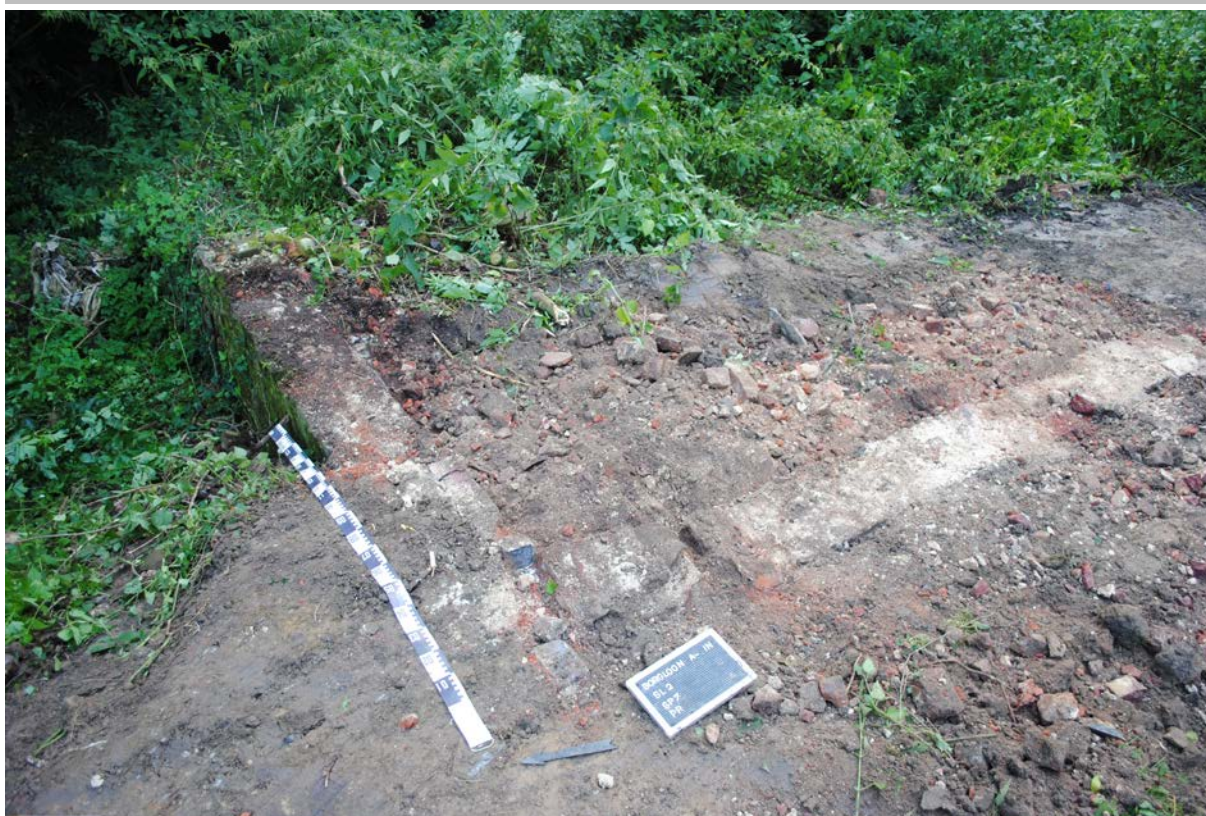
Fig. 3.3: Muurwerk in opstand van het stalgebouw langs de oevers van de Mombeek.

Het muurwerk van het stalgebouw (ruimtelijke eenheid 1) was nog deels bewaard in opstand en stak uit boven het maaiveld langsheen de oevers van de Mombeek (fig. 3.3). De afmeting van de rechthoekige stal bedroeg 8,5 m op 5 m (buitenwerks). De muren waren gemetst met bakstenen in kruisverband (S036)(fig. 3.4) en de voegen bestonden uit witgele kalkmortel. De binnenwand van de ruimte was voorzien van een grijze betonpleister (S004) met een dikte van circa 1 cm. Lokaal waren op deze pleisterlaag sporen zichtbaar van een rode verflaag (S057). Centraal in de westelijke muur van de stal was een deuropening uitgespaard met een breedte van 90 cm (S006) (fig. 3.5). In het grondvlak bevond zich een deurdorpel in blauwe hardsteen (S013). In de noordelijke wand van de stal was een voederbak of trog ingemetst (S062)(fig. 3.6). In de muren waren kettinghaken (S003, S005) bevestigd die dienden voor het vastbinden van vee.

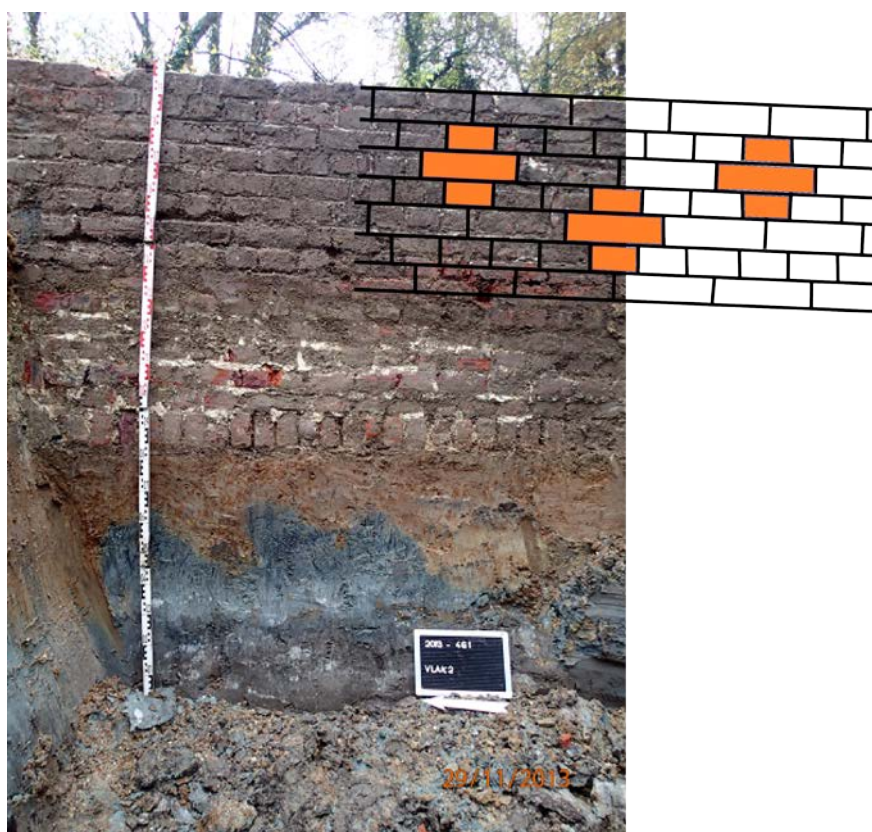
Fig. 3.4: Zicht op de westelijke muur van het stalgebouw met metselwerk in kruisverband.

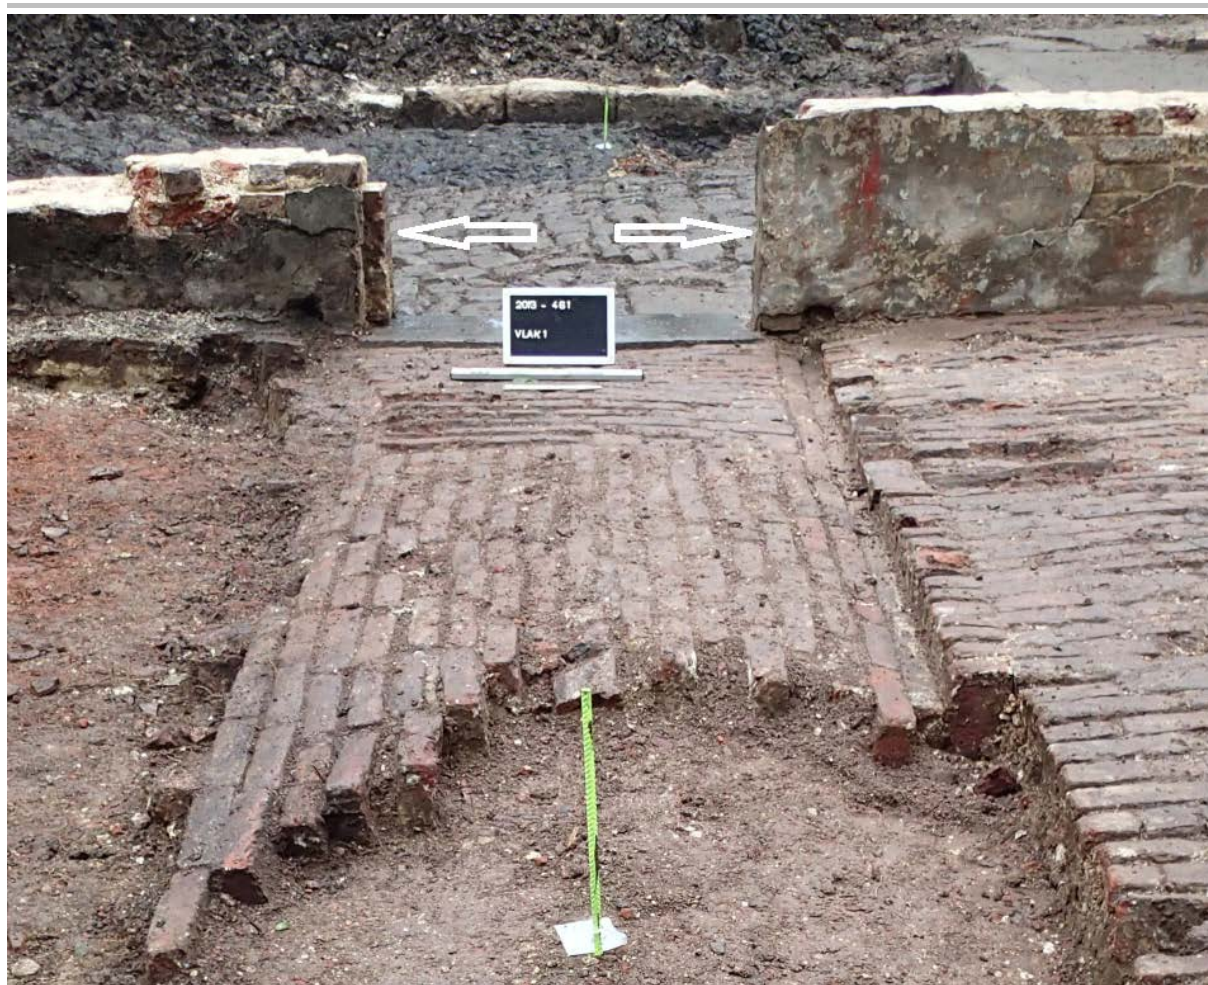
Fig. 3.5: Zicht op de deuropening in de westelijke muur van het stalgebouw.

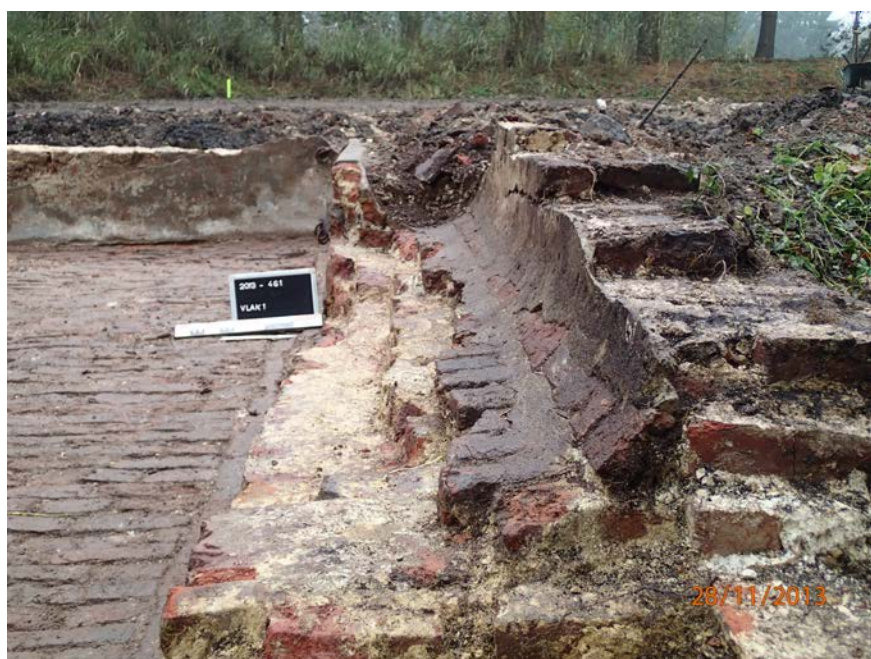
Fig. 3.6: Zicht op de voederbak of trog in de noordelijke muur.

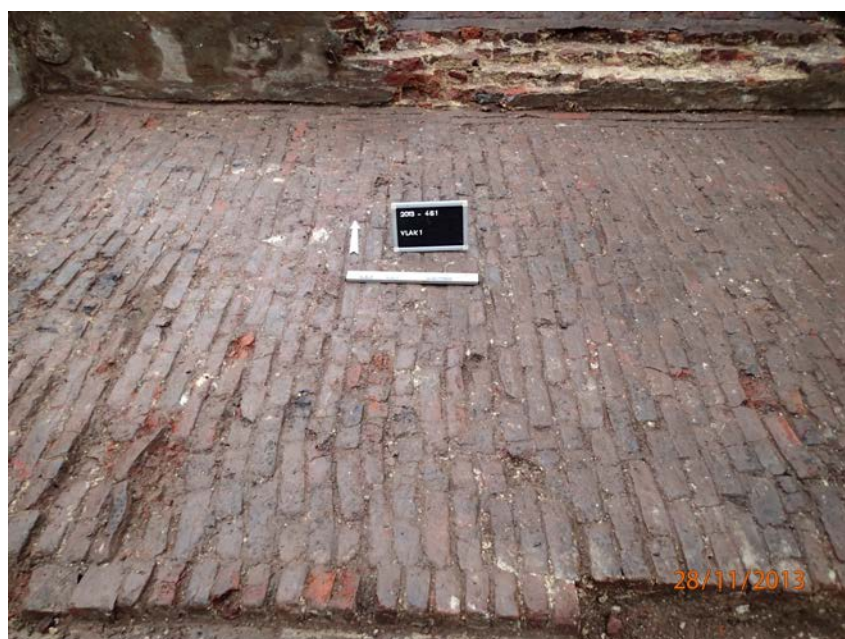
Fig. 3.7: Zicht op de bakstenen vloer van de stal.

De bakstenen vloer van de stal (S001) was enkel in de noordelijke helft van de ruimte goed bewaard gebleven. Het betrof één laag van bakstenen in een onregelmatig (wild) verband (fig. 3.7). De voegen bestonden uit leem, gemengd met fijn gruis. Centraal van oost naar west, in het verlengde van de deuropening, werd een iets verdiepte passage van circa 1,40 m breed aangelegd (S006)(fig. 3.5). Langs beide zijden van de passage waren drainagekanaaltjes (S054) voorzien die eindigden in holtes in de muur (S057, S058) aan weerszijden van de deurdorpel (S013)(fig. 3.8). Zodoende kon overtollig water en dierlijke urine naar buiten worden geleid en afgevoerd via het drainagekanaaltje langs de buitenmuur (S018). In de zuidelijke helft van de stal was de vloer niet meer bewaard (S007) en kwam de onderliggende funderingslaag tevoorschijn. Deze fundering bestond uit een relatief dik pakket (dakpan)gruis waarop een bruingele laag van lemig zand (stabilisatielaag) is aangebracht (fig. 3.9).

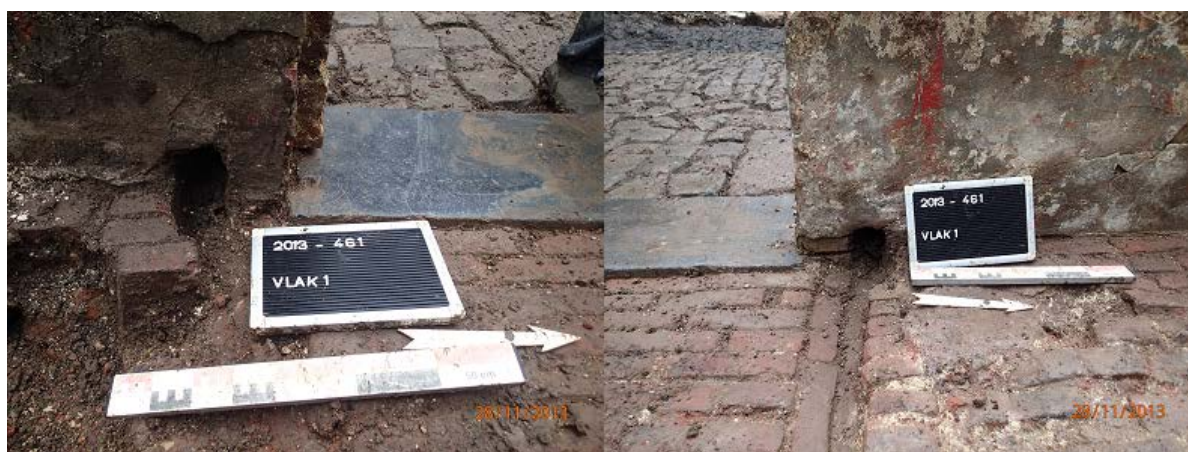
Fig. 3.8: Holtes in de muur langs weerszijden van de deuropening voor de afvoer van water en urine.

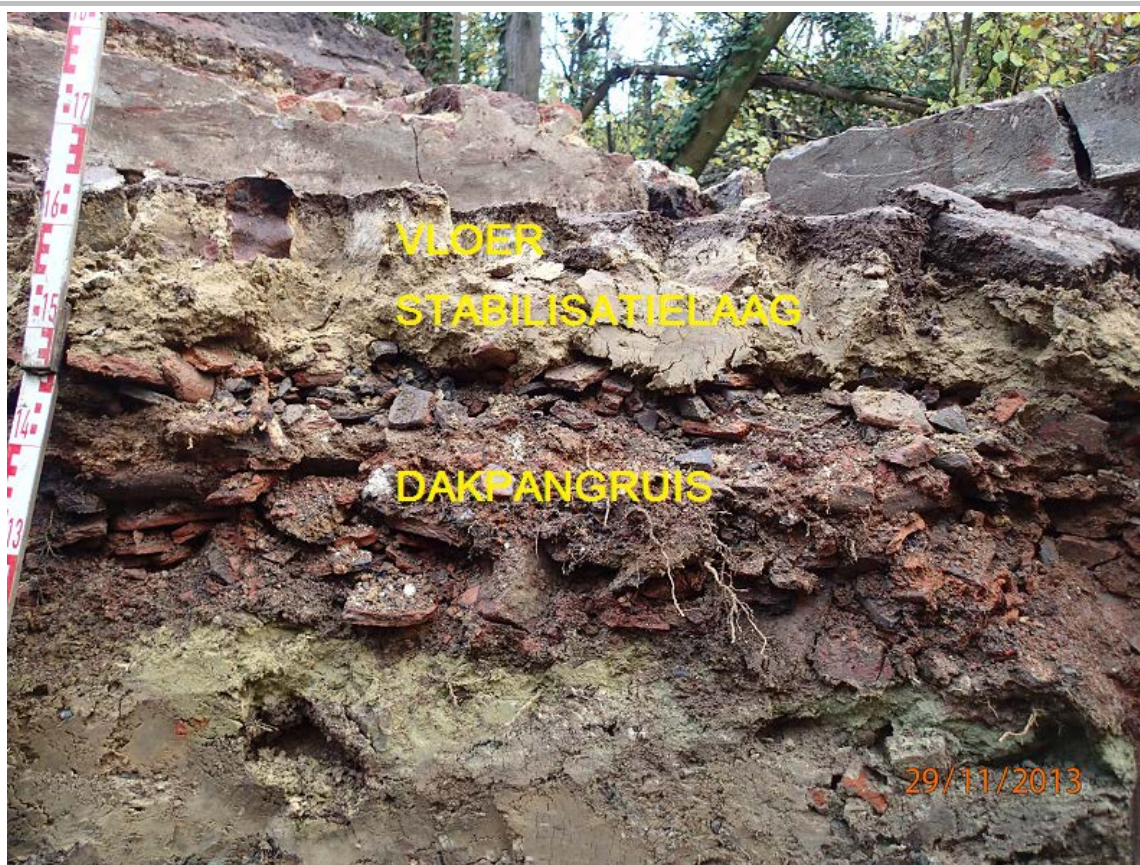
Fig. 3.9: Fundering van de stalvloer.

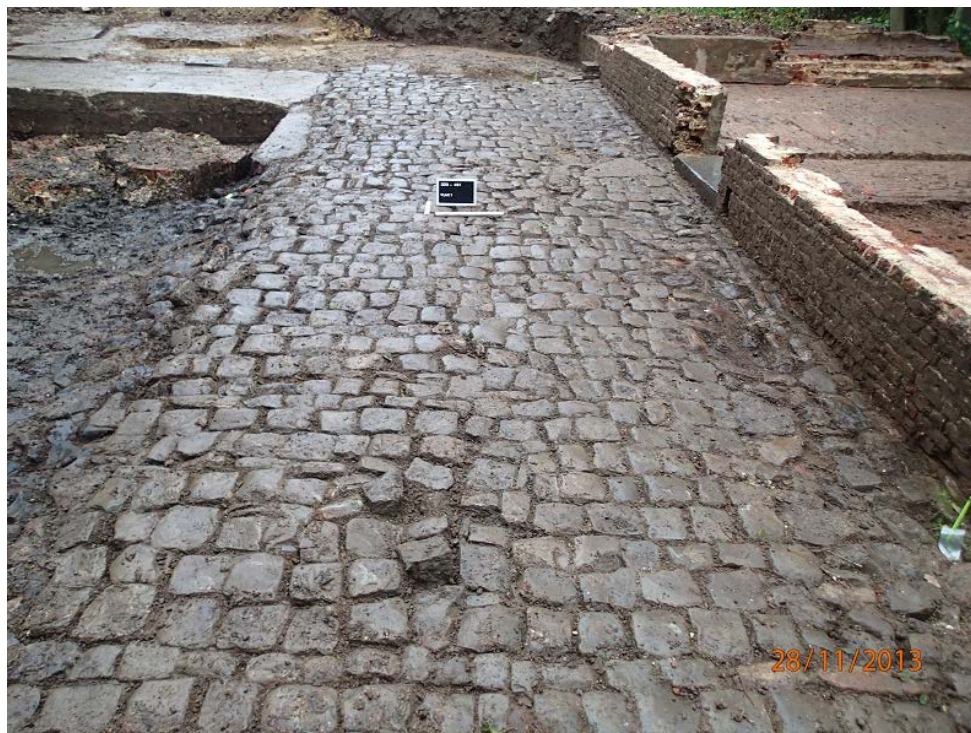
Fig. 3.10: Zicht op de geplaveide weg of open binnenruimte.

Tussen het stalgebouw en de schuur met verdiepte mestkuil bevond zich een met kwartsietblokken geplaveide weg of open (niet overdekte) binnenplaats (S019) (fig. 3.10). Vóór de deuropening van de stal was een groot fragment van een molensteen in conglomeraat (S014) in de bestrating verwerkt (fig. 3.11). Langsheen de buitenmuur van de stal bevond zich een smalle drainagegreppel (S018) die in zuidelijke richting afwaterde (fig. 3.12). Aan de noordwestelijke hoek van de stalmuur werd de drainagegreppel onderbroken door een rechthoekige blok (trapje) in blauwe hardsteen (S035).

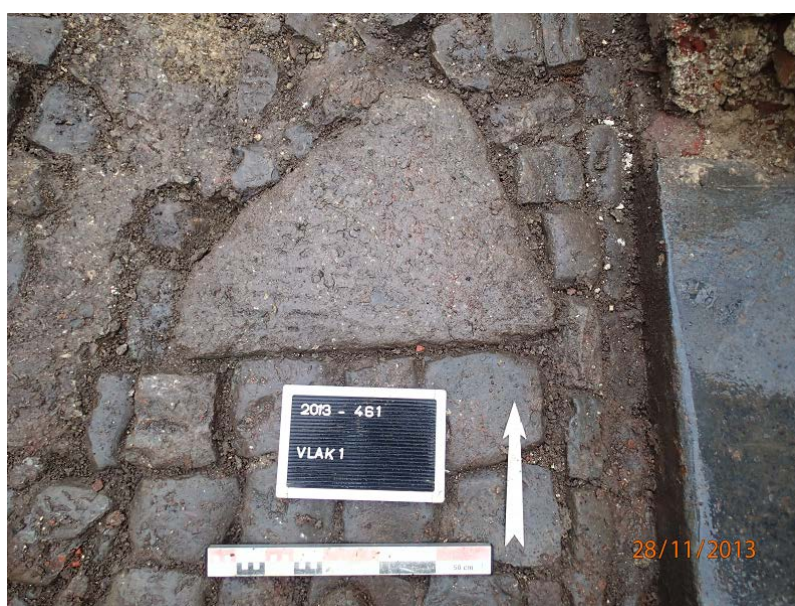
Fig. 3.11: Fragment van een molensteen in de bestrating voor de deuropening van de stal.

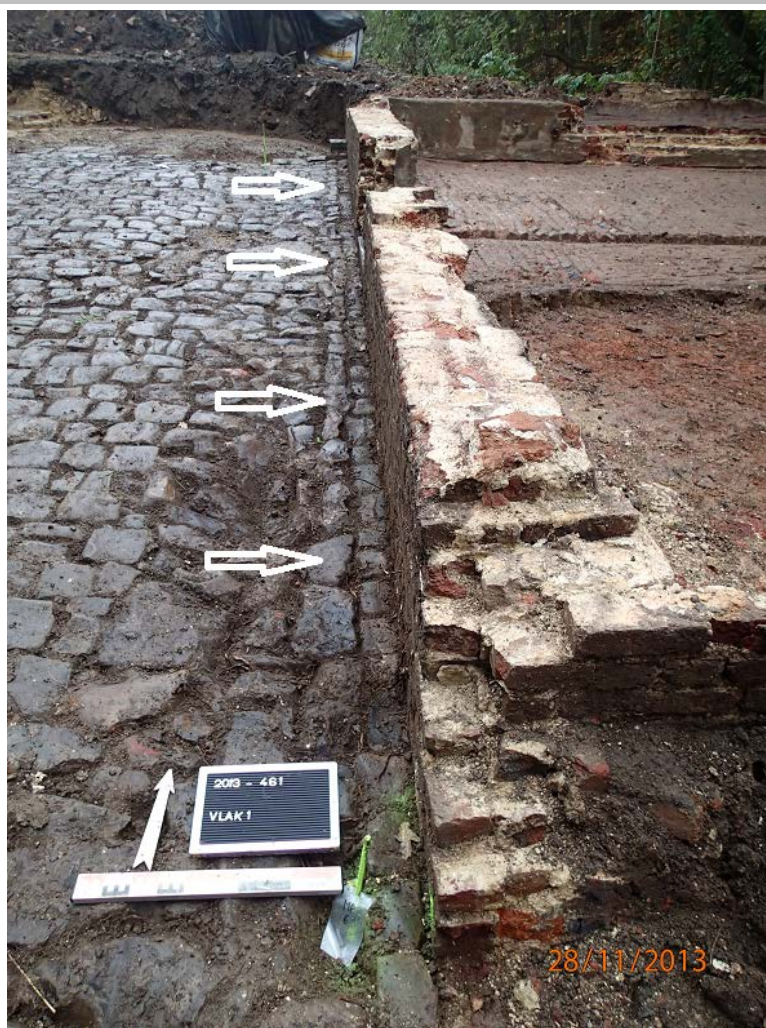
Fig. 3.12: Aanduiding van de drainagegreppel langsheen de buitenmuur van de stal.

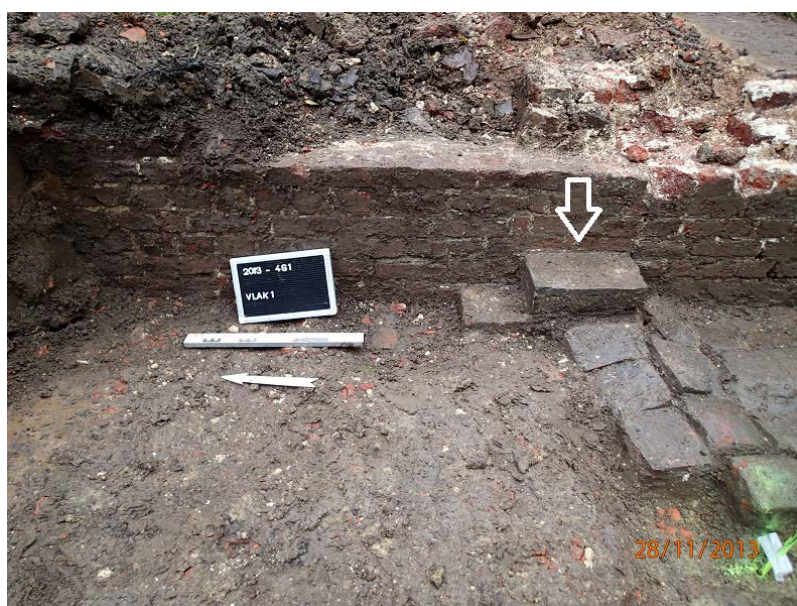
Fig. 3.13: Onderbreking van de drainagegreppel door een blok blauwe hardsteen (trapje).

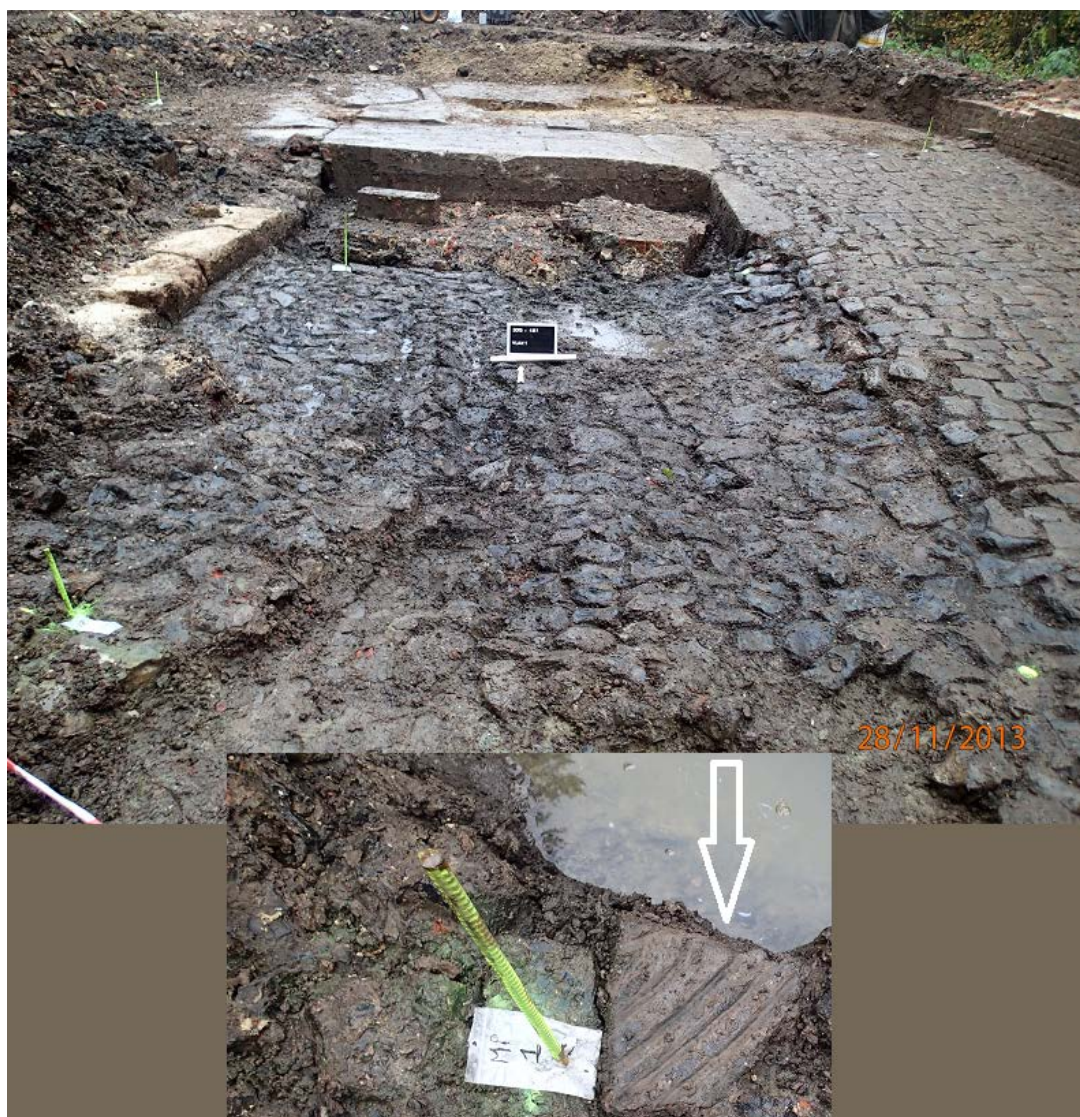
Fig. 3.14: Zicht op de mestkuil vanuit het zuiden en detail van het molensteenfragment.

Een belangrijke oppervlakte van het opgravingsareaal werd ingenomen door een verdiepte mestkuil (S020) waarvan de bodem bestond uit donkergrijze silexblokken (S047) (fig. 3.14). Tussen de silexblokken werd één fragment van een molensteen in een donkergrijs plutonisch gesteente (S039) verwerkt. Op en tussen de silexblokken bevonden zich nog restanten van mest. De westelijke rand van de kuil was afgebakend met rechthoekige mergelblokken (S022) (fig. 3.15). Deze dienden vermoedelijk als fundering van een (bakstenen?) muur. De noordelijke kopse kant van de kuil was verstevigd met dikke betonplaten (S026, S028) (fig. 3.16). In de mestkuil waren delen van een omgevallen bakstenen muur (S023) aanwezig (fig. 3.17). Mogelijk werd het muurgedeelte in een latere gebruiksfase hier bewust gedeponneerd om te fungeren als droge standplaats in de mestkuil. De rest van de schuur was deels voorzien van een betonnen vloer waarin drainagekanaaltjes (S027) zijn verwerkt (fig. 3.18). Deze kanaaltjes kwamen samen in een rechthoekig bezinkputje (S029) van waaruit een ondergrondse leiding vertrok in de richting van de mestkuil (fig. 3.19). Andere delen van de vloer waren vervaardigd in baksteen (S030) en natuursteen (S032), waarvan één molensteenfragment in grijsgroene dioriet (S033) (fig. 3.20).

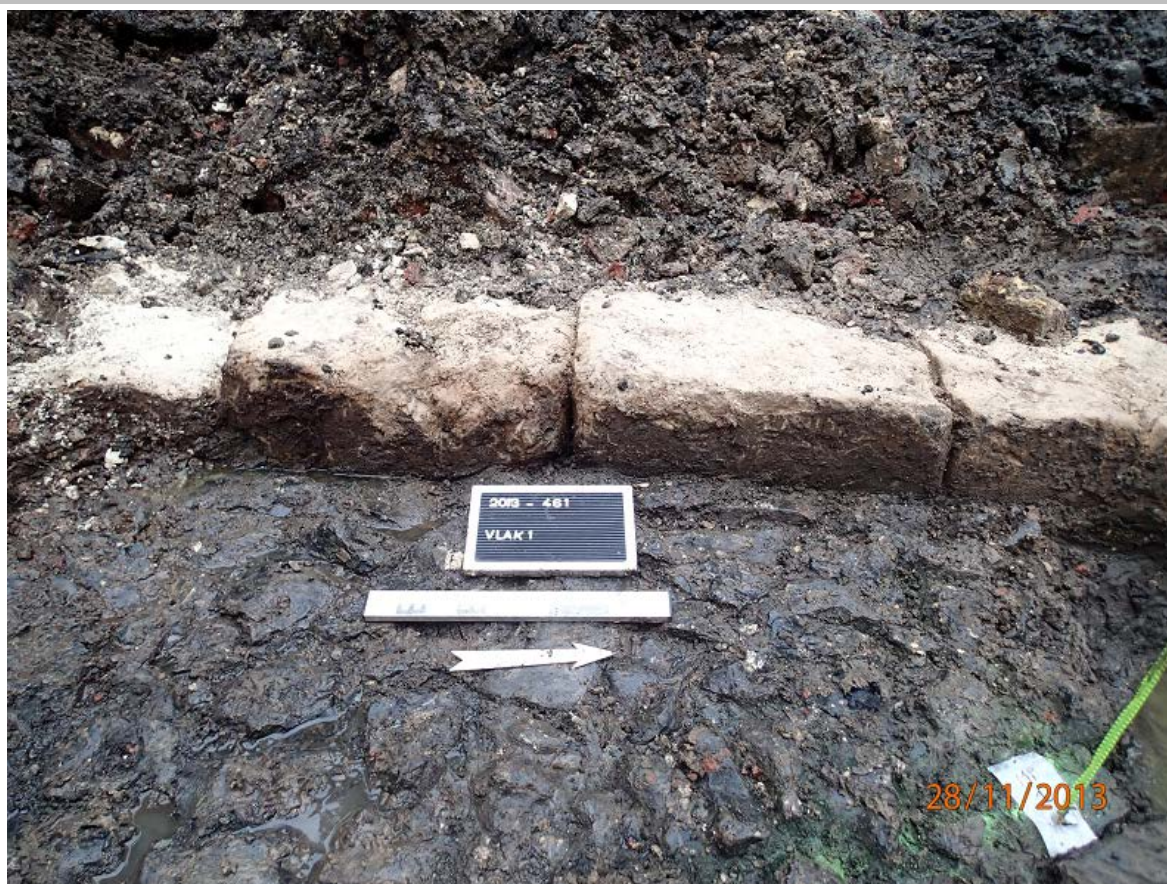
Fig. 3.15: Mergelbotten langs de westelijke rand van de mestkuil.

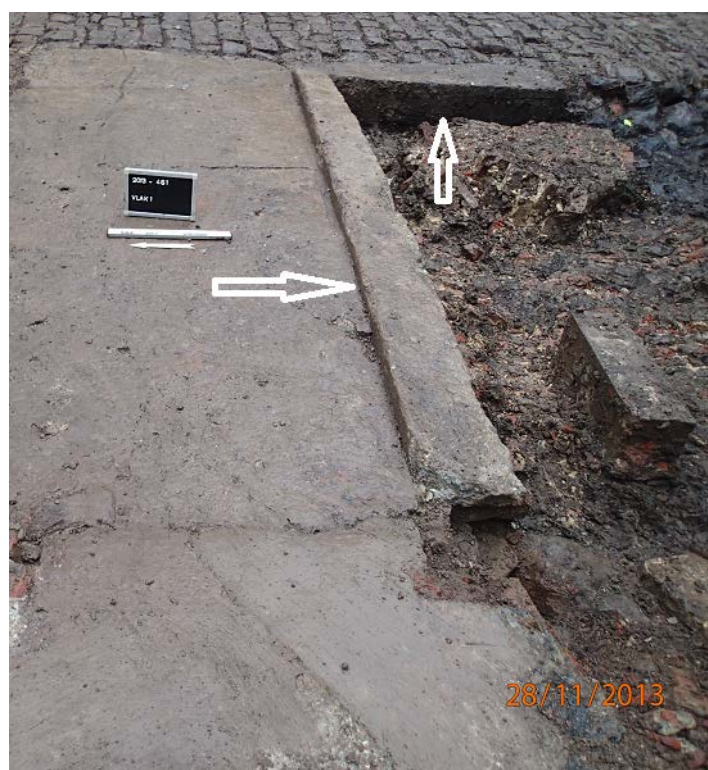
Fig. 3.16: Betonplaten aan de noordelijke kopse kant van de mestkuil.

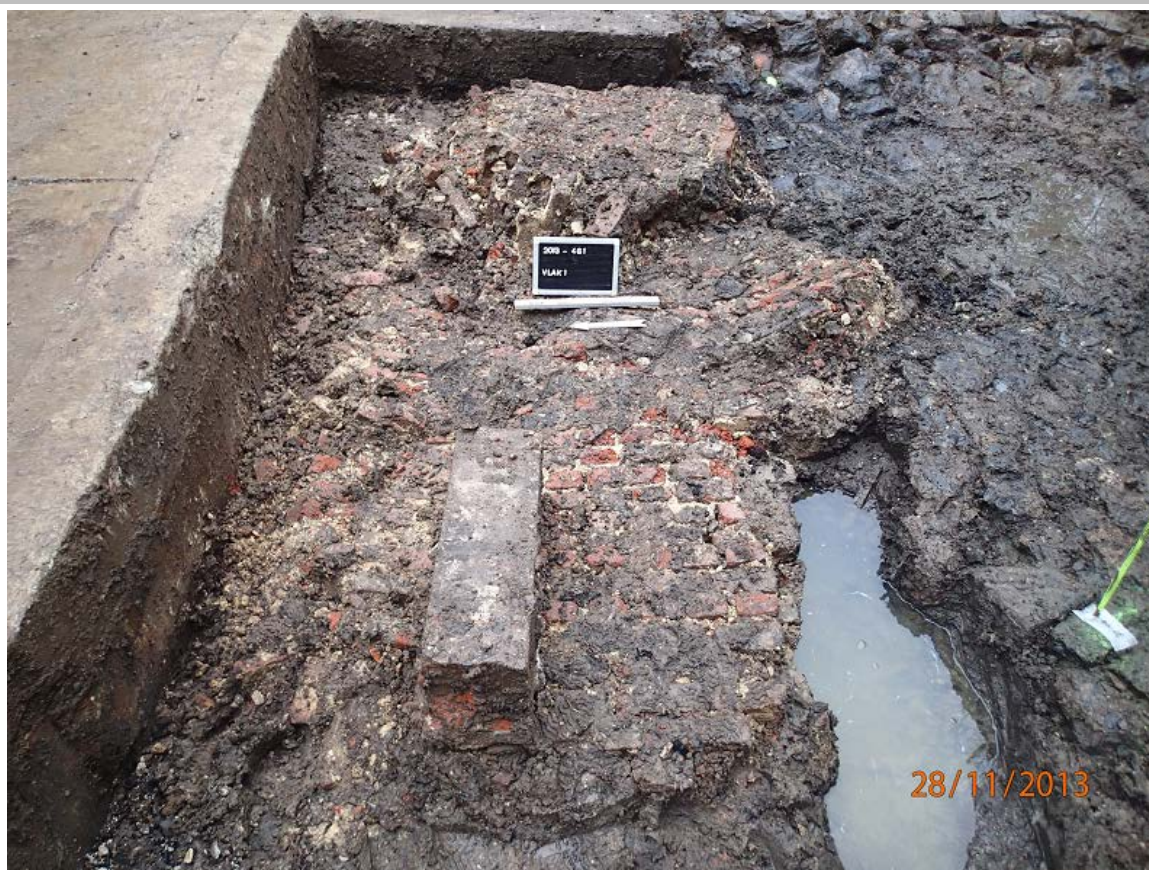
Fig. 3.17: Delen van een omgevallen of bewust gedeponeerde (?) muur in de mestkuil.

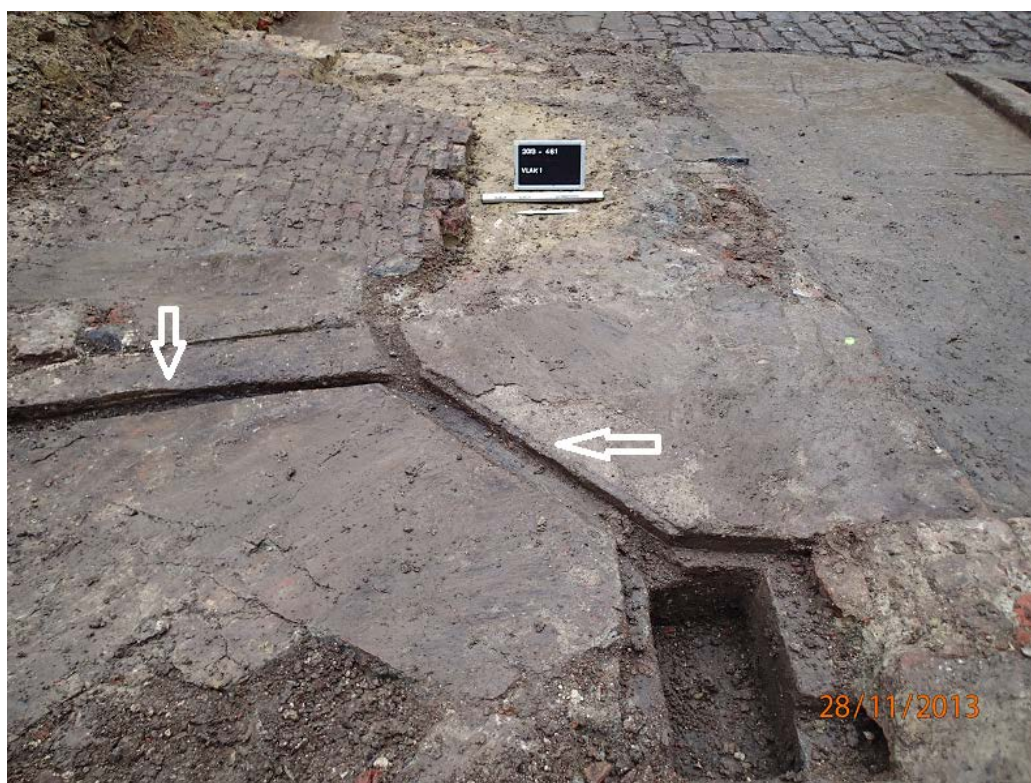
Fig. 3.18: Drainagekanaaltjes in de vloer.

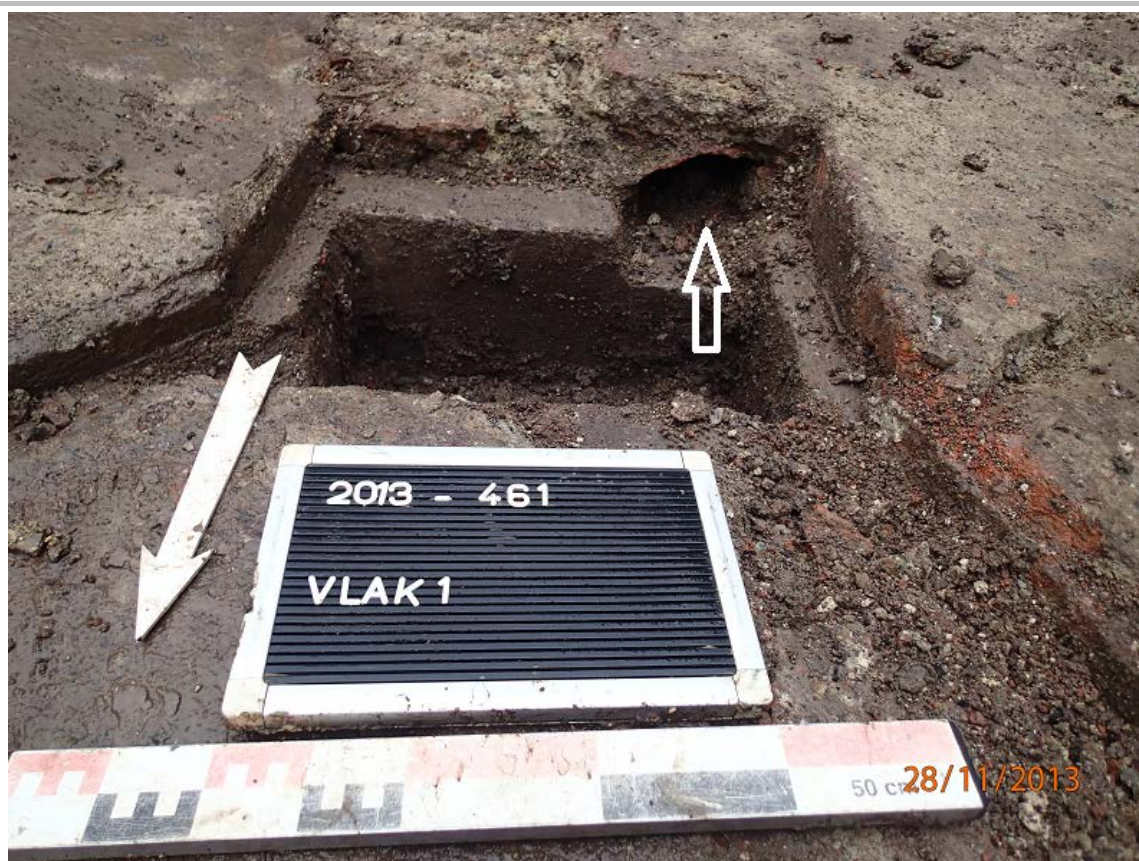
Fig. 3.19: Bezinkputje met overloop via een ondergrondse leiding naar de mestkuil.

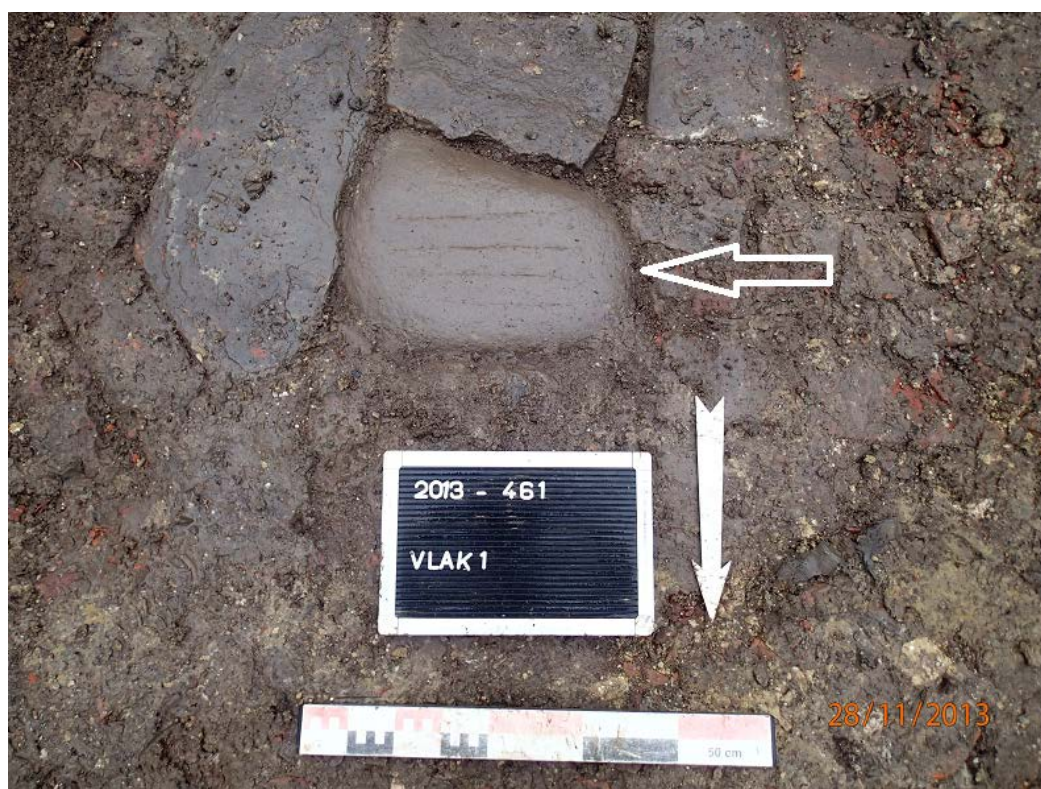
Fig. 3.20: Deel van een natuurstenen vloer met fragment van een molensteen.

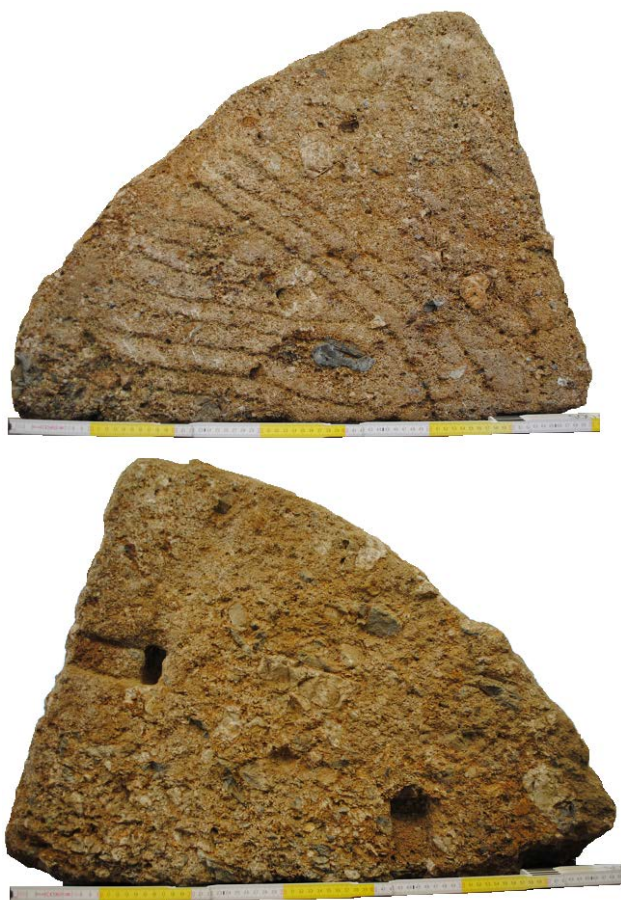
Fig. 3.21: Groot fragment van een molensteen in conglomeraat.

Tijdens het veldwerk werden in totaal drie fragmenten van molenstenen aangetroffen die als spolia waren verwerkt in de vloeren. Het grootste molensteenfragment is vervaardigd in conglomeraat (fig. 3.21) en werd (als een symbolische uiting?) verwerkt in de geplaveide weg of open binnenruimte, net voor de deuropening van het stalgebouw. De groeven (scherpsel) waren naar boven gericht. De achterzijde is voorzien van rechthoekige uitsparingen die mogelijk dienden voor een verankering van de steen als ligger. Ook de vlakke afwerking van de steen wijst op een gebruik als ligger, de onderste steen van het molenkoppel “ligger-loper”, die bij het maalproces niet meedraait.

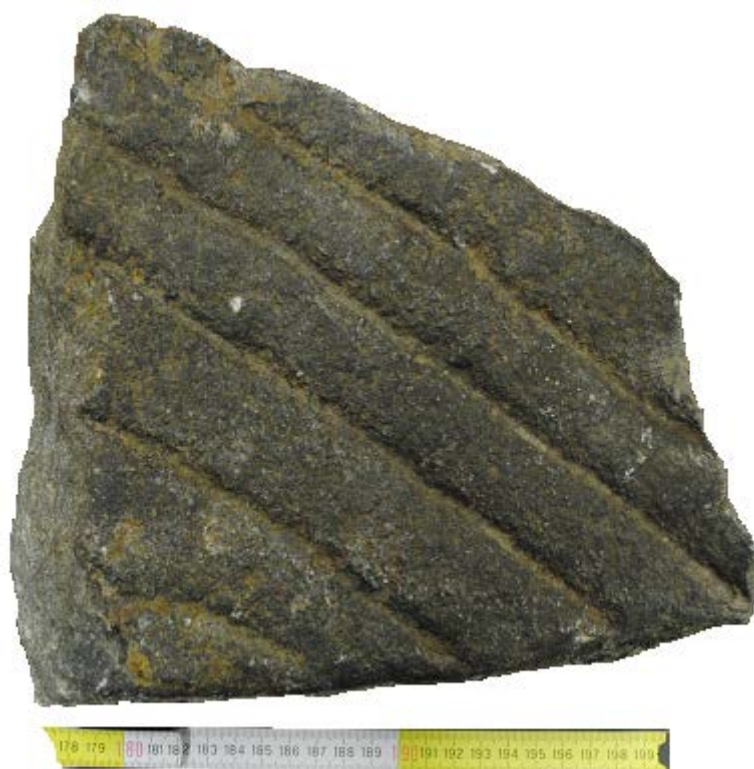
Fig. 3.22: Fragment van een molensteen in een donkergrijs plutonisch gesteente (dioriet?).

Een kleiner molensteenfragment is vervaardigd in een compact donkergrijs plutonisch gesteente (vermoedelijk dioriet) (fig. 3.22). Het fragment werd verwerkt tussen de silexblokken van de vloer van de mestkuil. De groeven waren ook hier naar boven gericht zodat de donkere steen opviel tussen de even donkere silexblokken. Het is niet duidelijk of het een fragment van een looper of ligger betreft. Het derde molensteenfragment in een grijsgroene dioriet (fig. 3.23) was verwerkt in de vloer van de schuur, tussen een beperkt aantal andersoortige natuursteenblokken die werden aangewend als vloerbedekking. Het sterk afgesleten (afgerond) vlak met de groeven was naar boven gericht. Op de achterzijde is een uitsparing aangebracht voor een verankering van de steen. Mogelijk betreft het dan ook een fragment van een ligger.

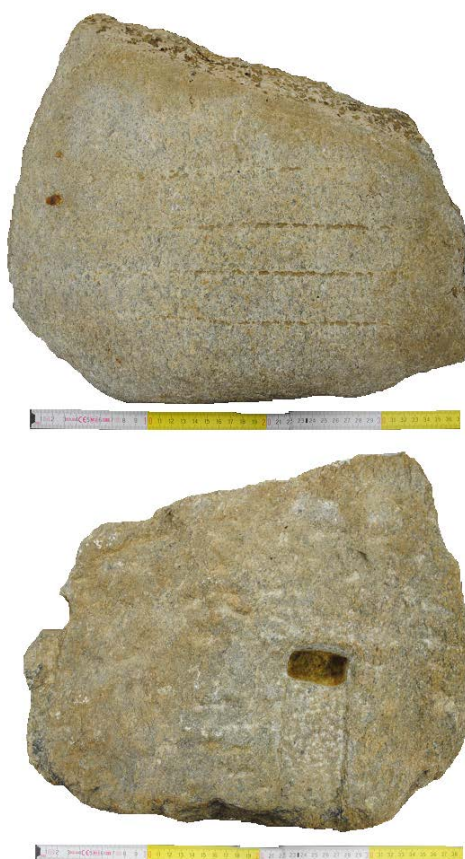
Fig. 3.23: Fragment van een molensteen in grijsgroene dioriet.

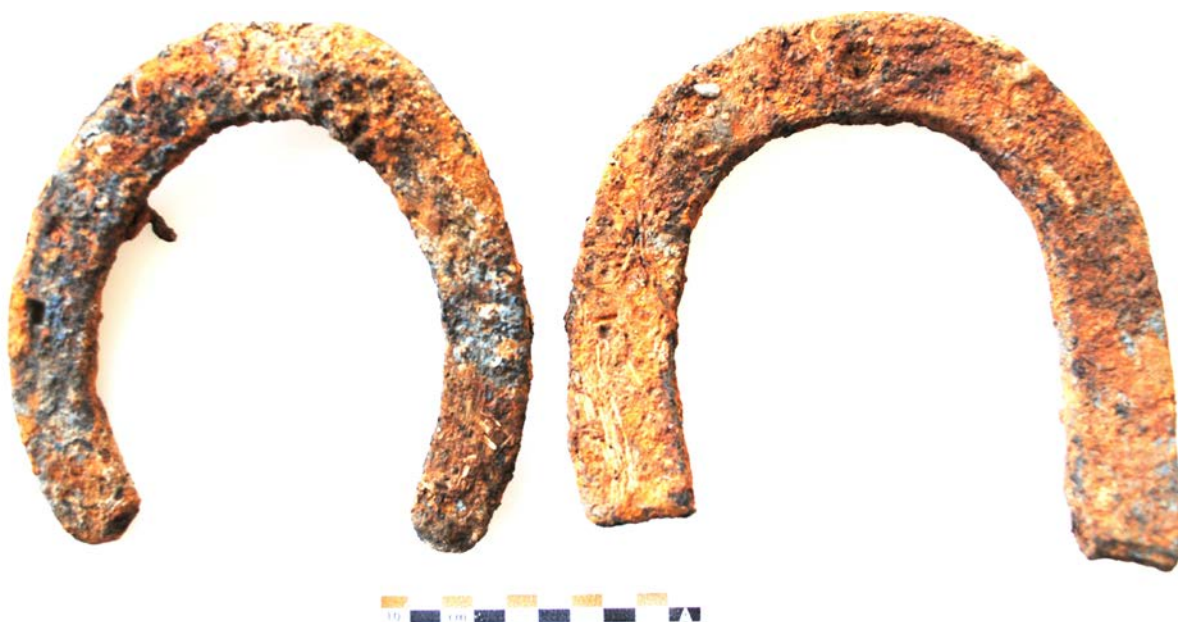
Fig. 3.24: Twee hoefijzers afkomstig uit de mestkuil.

De grond die het wegtracé of de open binnenplaats afdekte, bevatte een muntstuk van 50 centiem (een halve Belgische frank). Omwille van de intense corrosie is de datum echter onleesbaar. Tussen de kwartsietblokken van het wegtracé of open binnenplaats bevonden zich twee stukjes loodbeslag en een Belgische koperen munt van 10 centiem uit 1902. Op de vloer van de mestkuil werden twee hoefijzers (fig. 3.24) aangetroffen. Op de bakstenen vloer van de stal lag een koperen ring met een diameter van 40 mm (fig. 3.25).

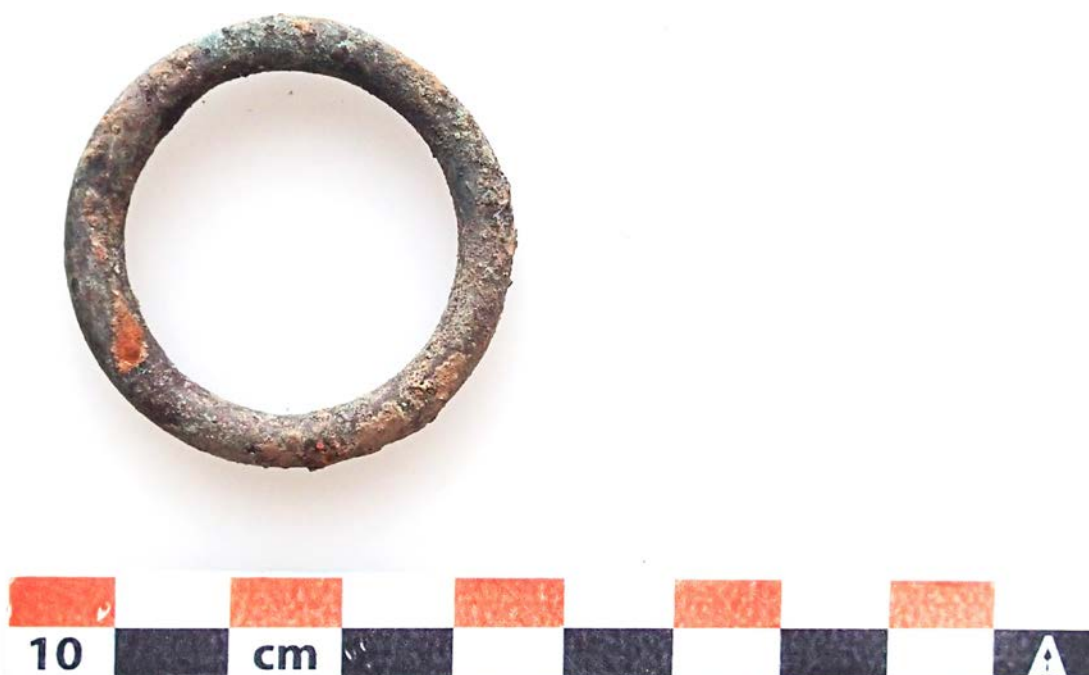
Fig. 3.25: Koperen ring afkomstig uit de stal.
